## NGHIÊN CỨU TRƯỜNG HỢP - LỚP LÓT BÊN TRONG BỂ CHỨA

Nghiên cứu điển hình này tóm tắt lịch sử của lớp phủ bảo vệ bên trong bể chứa nước Kaltails của KCGM, nằm ở khu vực Bore ields thuộc Kalgoorlie/Boulder, Tây Úc.

Vào tháng 7 năm 2016, Nukote Australia được bộ phận 'Dịch vụ tại chỗ' của KCGM ủy quyền thực hiện đợt thanh tra thứ hai. Nghiên cứu tình huống này bao gồm quy trình thanh tra, các quan sát được thực hiện và các khuyến nghị phát sinh từ đợt thanh tra đó.

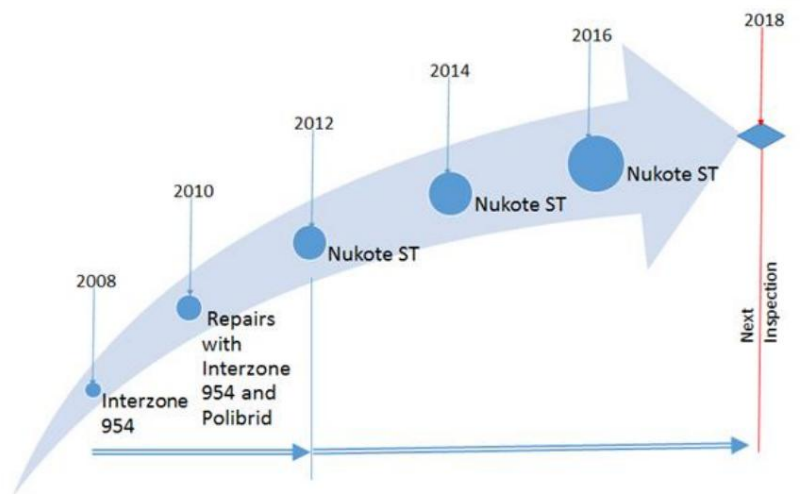
Lịch sử lớp phủ nội thất

Hệ thống sơn phủ ban đầu được chỉ định và sử dụng trên xe tăng này, cả bên trong và bên ngoài là không rõ. Tuy nhiên, vào năm 2008, bên trong và bên ngoài đã được phủ bằng Interzone 954. Trong quá trình kiểm tra vào năm 2010, người ta thấy rằng bề mặt bên ngoài đã bị hư hỏng do ăn mòn tối thiểu trong khi bên trong bị hư hỏng đáng kể hơn do các khiếm khuyết trong lớp phủ và bản chất siêu mặn của nước. Việc sửa chữa đã được thực hiện bằng Interzone 954 và Polibrid-705E.

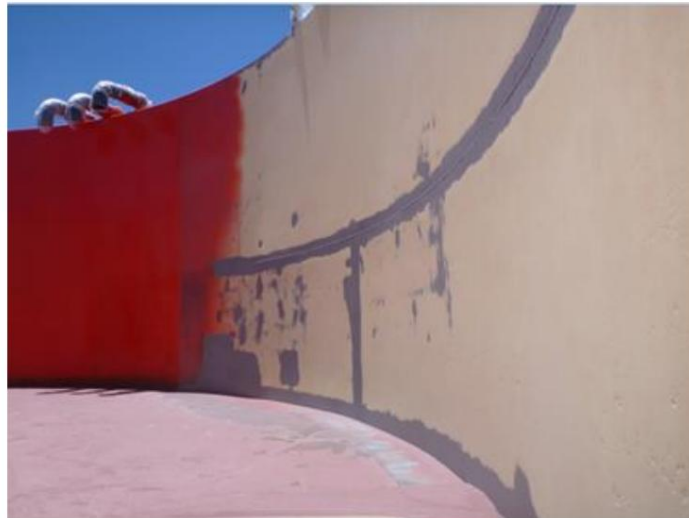
Tất cả các miếng vá sửa chữa Polibrid-705E đã được gỡ bỏ và tường và đế đã được phun cát mài mòn. Lớp phủ bị lỗi, các khu vực bị ăn mòn, các góc và mối hàn được phun cát để làm sạch phần thép trần. Đường liên vùng 954 hiện hữu đã bị phá bỏ chứ không được xóa bỏ hoàn toàn.

Chuẩn bị bề mặt trên thành bể

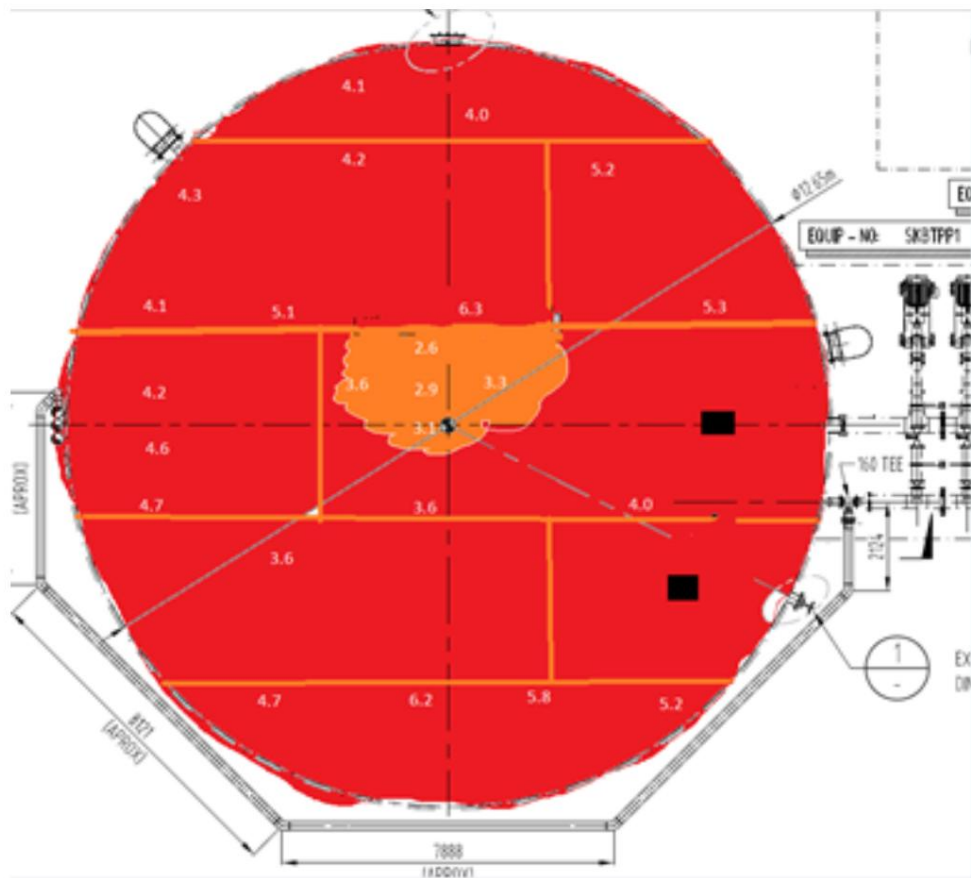
Kiểm tra độ dày được thực hiện trên tất cả các khu vực bên trong (sàn và tường) bằng máy đo độ dày Positector 6000 đã hiệu chuẩn và kết quả được hiển thị trong hình ảnh bên dưới.

Đo độ dày lớp phủ sàn bể
