NƯỚC UỐNG - BÌNH THÉP

LỚP LÓT POLYUREA TRÊN THÉP

NUKOTE ST POLYUREA TINH KHIẾT

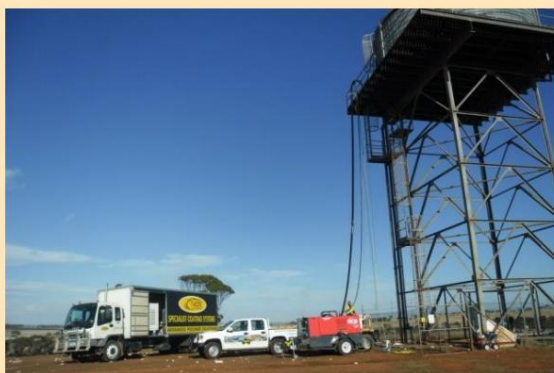
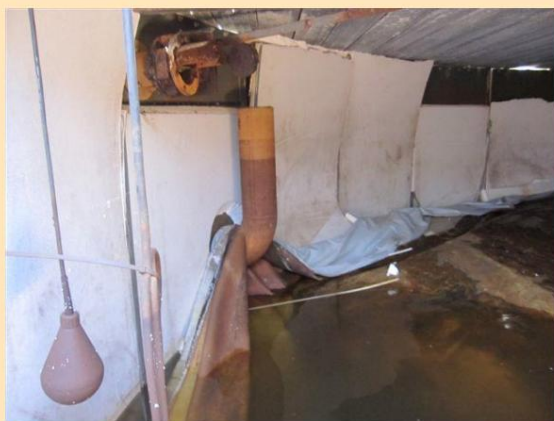
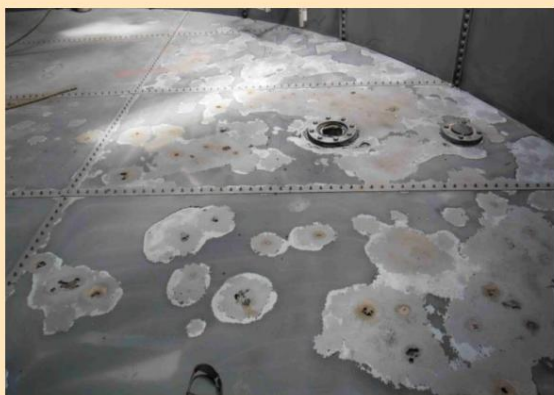
Bồn chứa lại phải ngừng hoạt động vì lớp lót đã bị sụp hoàn toàn, khiến bồn tiếp tục bị rò rỉ.

Sau đó, lớp PVC bị hỏng được loại bỏ, bể được rửa sạch bằng áp suất để loại bỏ cặn bùn.

Sau đó, quá trình phun cát đã làm lộ ra mức độ ăn mòn ở đáy bể.

Sử dụng polyurea nguyên chất Nukote ST để lót tường sau đó lấp đầy các khuyết tật trên sàn, bịt kín tất cả các lỗ hỏng và gia cố sàn.

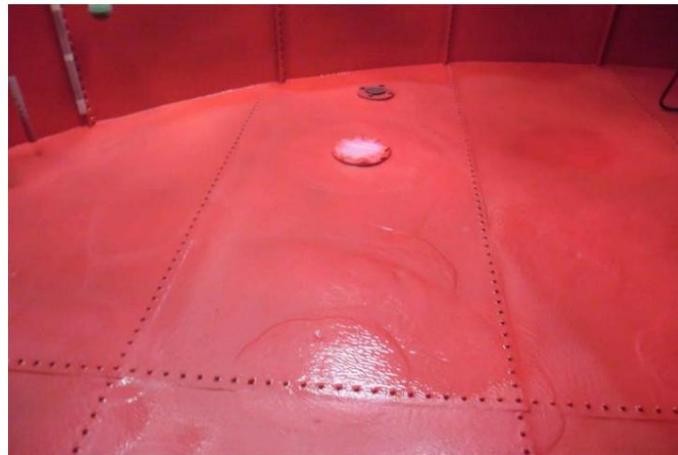
Đã hoàn thành lớp lót bên trong
